TRIBUNAL D'ARBITRAGE

ARBITRAGE EN VERTU DU RÈGLEMENT SUR LE PLAN DE GARANTIE DES BÂTIMENTS RÉSIDENTIELS NEUFS

DOSSIER N^o: S12-041701-NP
DOSSIER N^o: PG 38162-3504

DÉCISION ARBITRALE

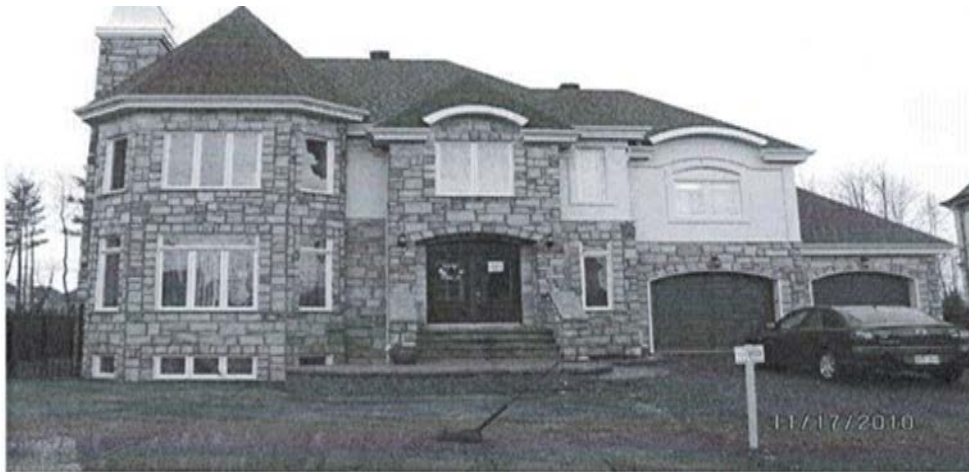
- [61] Le Bâtiment est un cottage de grandes dimensions, comportant 2 étages avec garage double, lesquels présentent une façade de cinquante-six pieds et trois pouces (56'3") et une profondeur de quarante-cinq pieds et un pouce (45'1")²⁴.
- [62] Son revêtement est fait de maçonnerie en façade et est sur une hauteur de quatre à six pieds sur les versants gauche et droit du bâtiment :²⁵

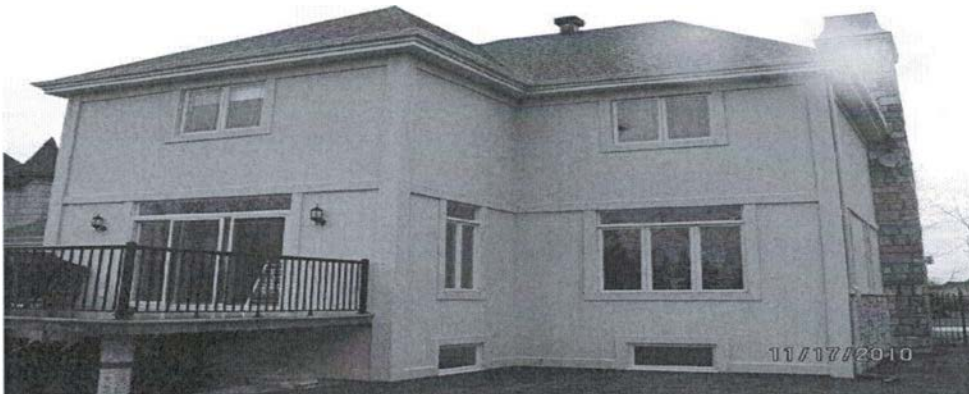
- [63] Le revêtement est complété par un revêtement d'acrylique :²⁶

- [64] Le revêtement extérieur en façade y inclus la cheminée, est en pierres JR-2000, une pierre préfabriquée en béton qui est collée; on retrouve aussi le même revêtement sur les murs latéraux.
- [65] À l'arrière, on retrouve un revêtement d'acrylique de type Adex.

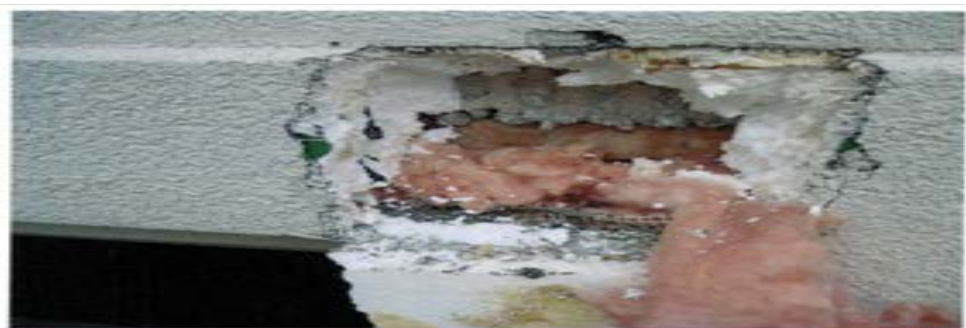
Donc, nous avons coupé la moulure décorative supérieure sur le coin droit, où il y avait déjà eu infiltration d'eau par la fenêtre; on y retrouvait :

1. Moulure décorative d'environ 1 po;
2. Treillis en fibre de verre au-dessus, reliant le module isolant du coffrage Nudura à la moulure décorative, mais il ne se trouvait aucun solin (membrane d'étanchéité flexible) et aucun solin métallique avec larmier à la tête de la fenêtre pour permettre une bonne évacuation de l'eau;
3. Le haut de la fenêtre était isolé avec de la laine de verre.

Donc, cela confirme que, s'il y a de l'infiltration d'eau ou de la condensation dans le revêtement d'ADEX, l'eau ne peut s'évacuer et s'infiltrer à l'intérieur. On ne retrouve pas le pare-air entre le revêtement d'Adex et le module isolant Nudura tel que mentionné au plan de Asmo Design.

Pour corriger les infiltrations d'eau au niveau des fenêtres du mur avant, nous recommandons de remplacer le revêtement de pierres J. R. et de créer une cavité de ventilation avec chantepleures. Pour ce faire, il faudra :
